<p>HYDRO-GEOTECHNIQUE LABORATOIRES REGIONAUX DE RECONNAISSANCE ET D'INGENIERIE DE L'EAU, DES SOLS, DES FONDATIONS ET DE L'ENVIRONNEMENT</p> <p><i>POLE FALAISE ET CAVITES</i></p>	<p>Bédarieux (34) Mairie de Bédarieux C15FAL014 / C.15.41049</p>	<p>G5</p>
	<p>DIAGNOSTIC GEOTECHNIQUE</p>	<p>Emission 12/05/2015 page 1 sur 54</p>

BEDARIEUX (34)
DIAGNOSTIC GEOTECHNIQUE ET ETUDE TRAJECTOGRAPHIQUE
Etude de confortement rocheux

Notre inspection sur site a été réalisée les 29 et 30 Avril 2015.

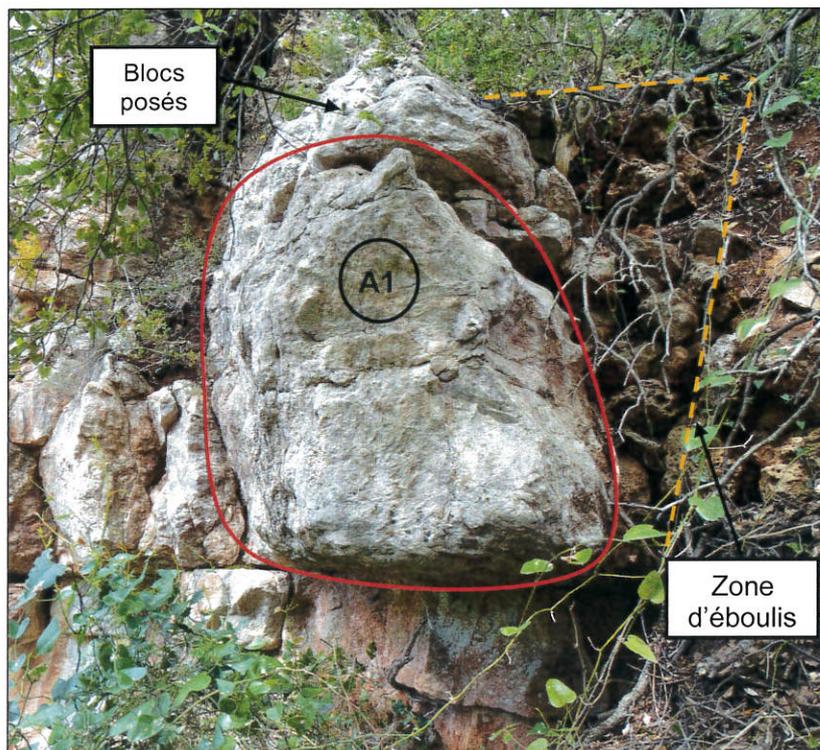
Instabilité A1 :

Masse rocheuse peu fracturée, en surplomb sur 70cm. De nombreux indices montrent un risque de basculement :

- fracture ouverte en arrière de la masse, de l'ordre du centimètre
- zone d'éboulis en arrière constituée de blocs de 30 à 50 litres (poussées en arrière)
- nombreux blocs de 60 à 80 litres posés sur la masse.

Enfin, cette masse repose sur un banc calcaire d'environ 40 cm d'épaisseur fracturé qui présente des signes de compression -> possible rupture en pied.

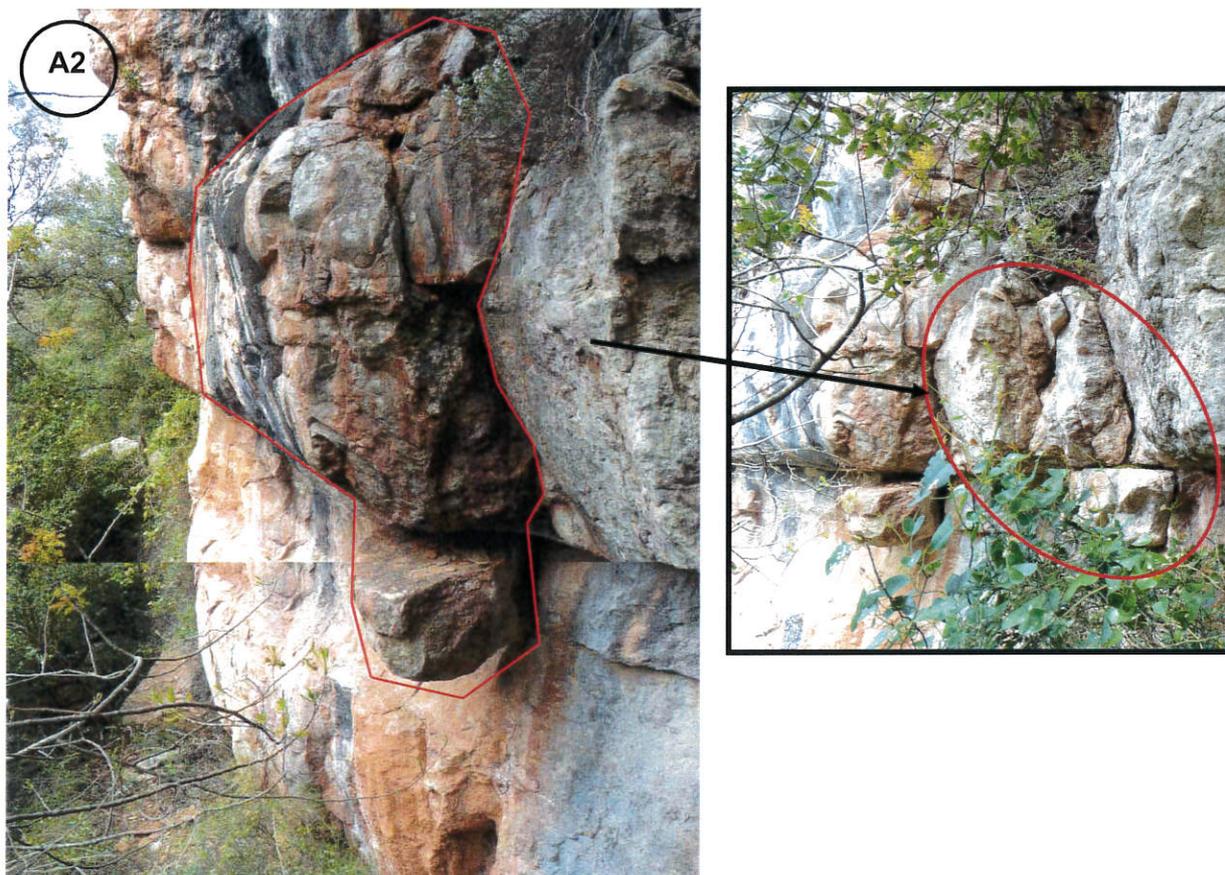
Instabilité A2 :

L'instabilité A2 est constituée d'un ensemble de blocs. Elle présente un risque de basculement important.

Dans le détail, il s'agit d'éléments de 50 à 500 litres imbriqués avec fractures ouvertes millimétriques à centimétriques en arrière dont certaines sont comblées par de l'argile. Plusieurs blocs sont désolidarisés de la paroi rocheuse et sont maintenus en place par les autres sous-jacents, encore raccrochés en pied.

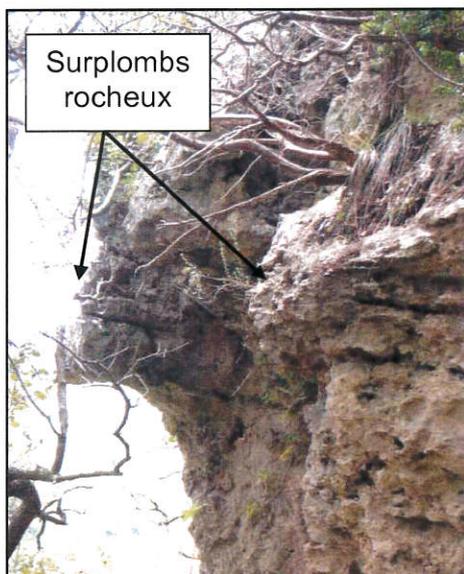
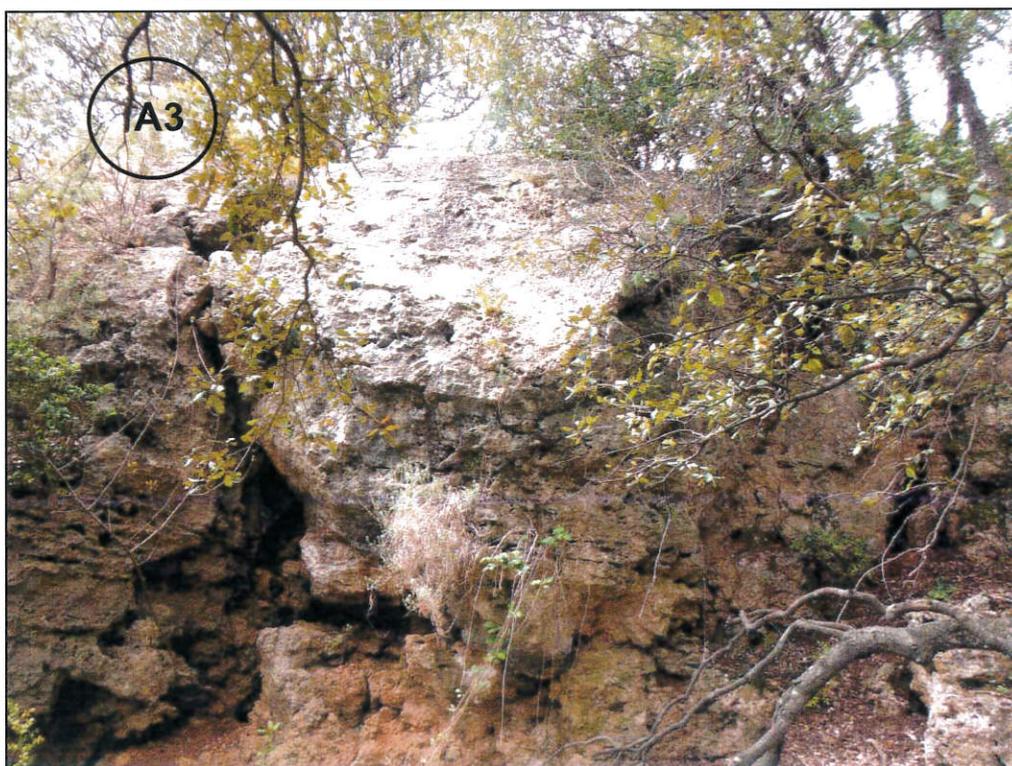
Se trouve au dessus de l'instabilité n°1, il s'agit de la limite Est de la falaise. C'est secteur de 10 mètres de long sur 3-4 mètres de haut où la roche présente de nombreuses traces de dissolution et où les fractures/interstices de la roche subi une importante recristallisation. Aucune fracture ne semble se prolonger en profondeur. Localement présence de quelques surplombs, allant de 0,5 à 1,5 m.

La photographie en bas de page montre une masse a priori inquiétante, mais celle-ci repose sur le sol. Il existe toutefois un risque résiduel de basculement.

→ **Risque très faible**

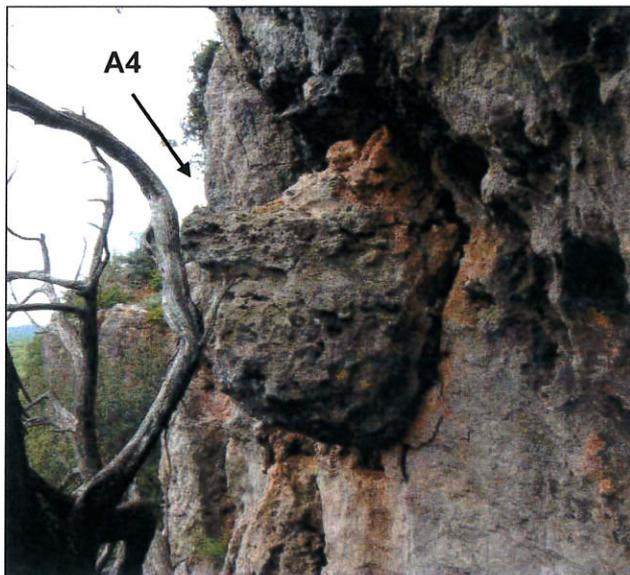
Instabilité A4 :

- Instabilité en équilibre sur la paroi à 10 mètres de hauteur.
- Il s'agit d'un bloc en surplomb d'environ 30cm rattaché à la paroi rocheuse par coincement de sa face arrière. Des ouvertures centimétriques sont observées sur chaque côté du bloc, il est totalement désolidarisé de la paroi.
- Volume (h x L x e) = 0,50 x 0,40 x 0,30 = 0,60 m³

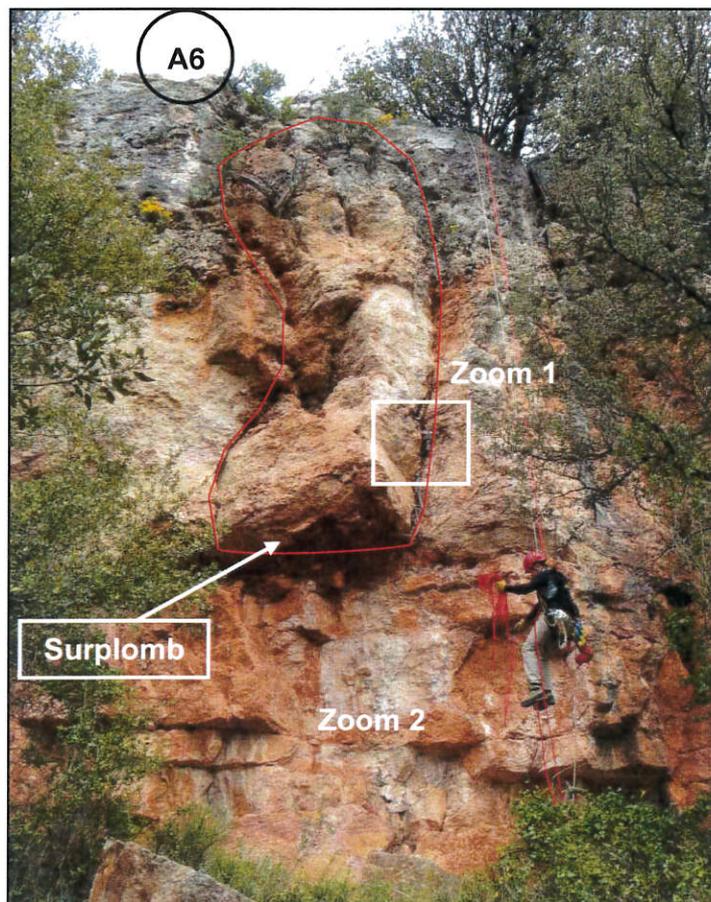
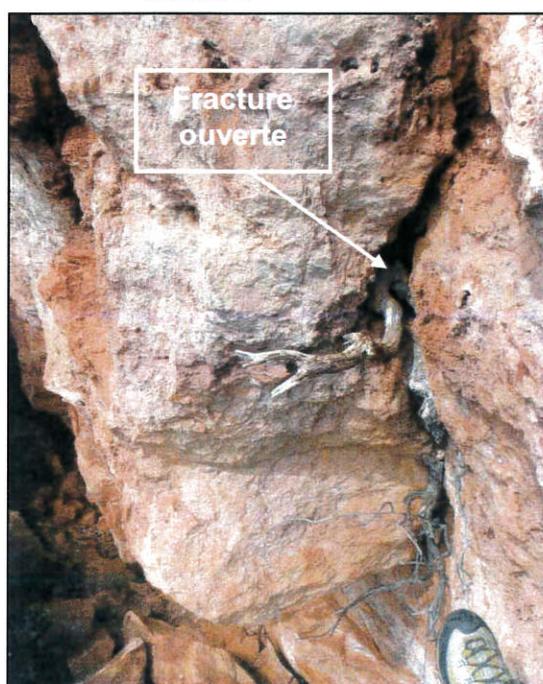
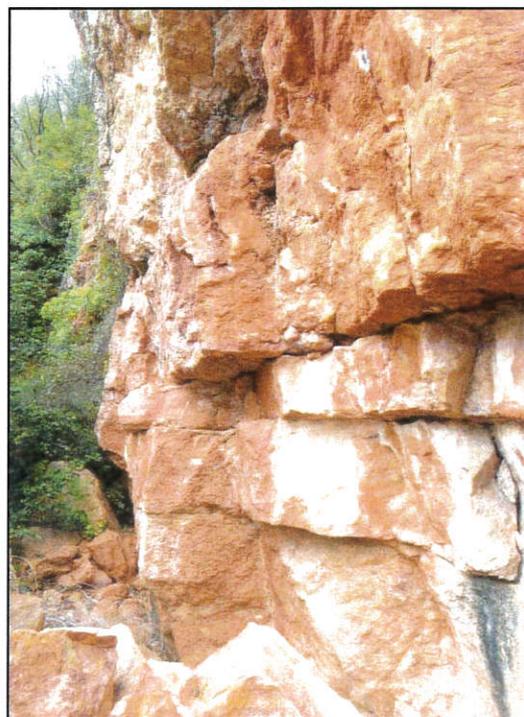
Grosse masse (« pilier ») d'environ 16 m³, mesurant 10 mètre de haut par 4 mètres de large au maximum.

Elle est découpée de la paroi rocheuse par deux grandes fractures centimétriques subverticales (sur les côtés), peu profondes en partie haute mais beaucoup plus profondes au milieu et en partie basse de la masse avec localement des remplissages d'argile.

La base du « pilier » est surplombante de 60 cm à 1,30 m de profondeur. Le banc inférieur (qui supporte en partie le pilier) montre des signes de surpression. Il existe un risque de rupture de pied important.

- Occurrence : modérée
- Aléa de départ : très élevé
- Classe de propagation : 0,2 à 0,4 (possibles éclats jusqu'au chemin en cas de rupture de la colonne).
- Aléa résultant : modéré

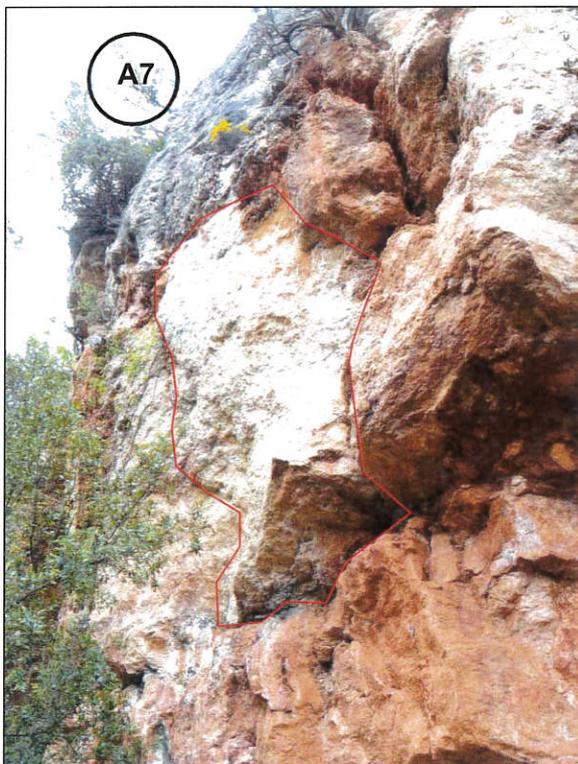
Instabilité A7 :

- Lentille rocheuse épaisse de 10cm à 1m
- Une fissure millimétrique est visible en pied et sur toute la hauteur gauche de l'écaille. Sur sa droite aucune fissure n'est visible.
- Amplitude de l'ordre de = 6 à 7m³

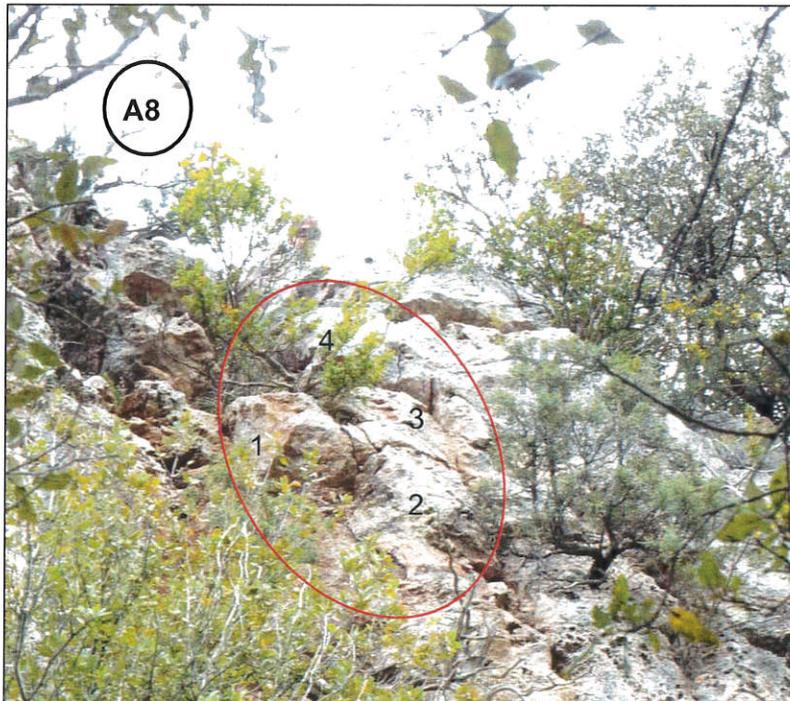
Vue du pied de la falaise

Ensemble de 4 blocs massifs d'une centaine de litres chacun, imbriqués les uns sur les autres en haut de falaise. Ces blocs sont globalement solidaires de la paroi mais présentent des fissures du mm au cm en pied et sur les côtés induisant un risque.

Hauteur de chute : 12 à 13 mètres.

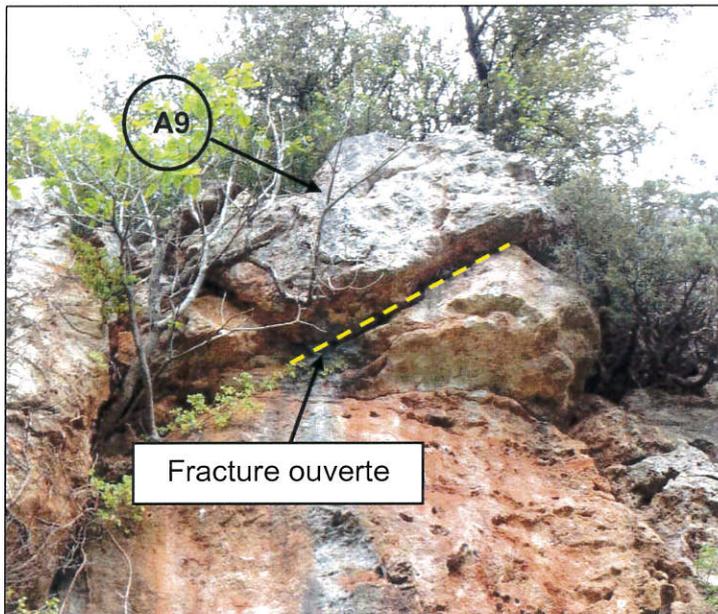
Instabilité A9 :

- Masse rocheuse dolomitique peu fracturée en surplomb sur 50cm avec une fracture ouverte en arrière et en pied mais peu profonde.
- Bloc stable, encore solidaire de la paroi rocheuse. Masse saine en pied réduisant le risque de rupture en pied.
- Hauteur de chute : 12 mètres

- Volume (h x L x e) = 1,40 x 3,20 x 1,5 avec un coefficient de forme de 0,8 = 5m³
- Inclinaison du plan de rupture : 35-40° avec un pendage non défavorable

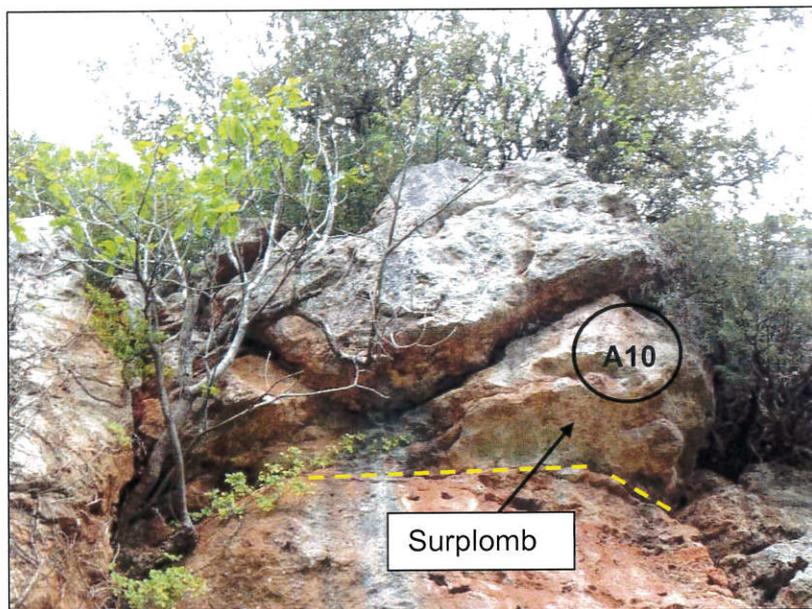
Instabilité A10 :

- Masse en surplomb au maximum sur 70cm, avec une fissure horizontale centimétrique en pied. La masse se termine en biseau sur sa partie gauche, elle n'est pas entièrement désolidarisée de la paroi. Masse stable maintenue partiellement par coincement avec l'instabilité n°9 située juste au dessus.
- Volume (h x L x e) = 0,80 x 2,60 x 0,70 = 1,5m³
- Hauteur de chute : 11 mètres

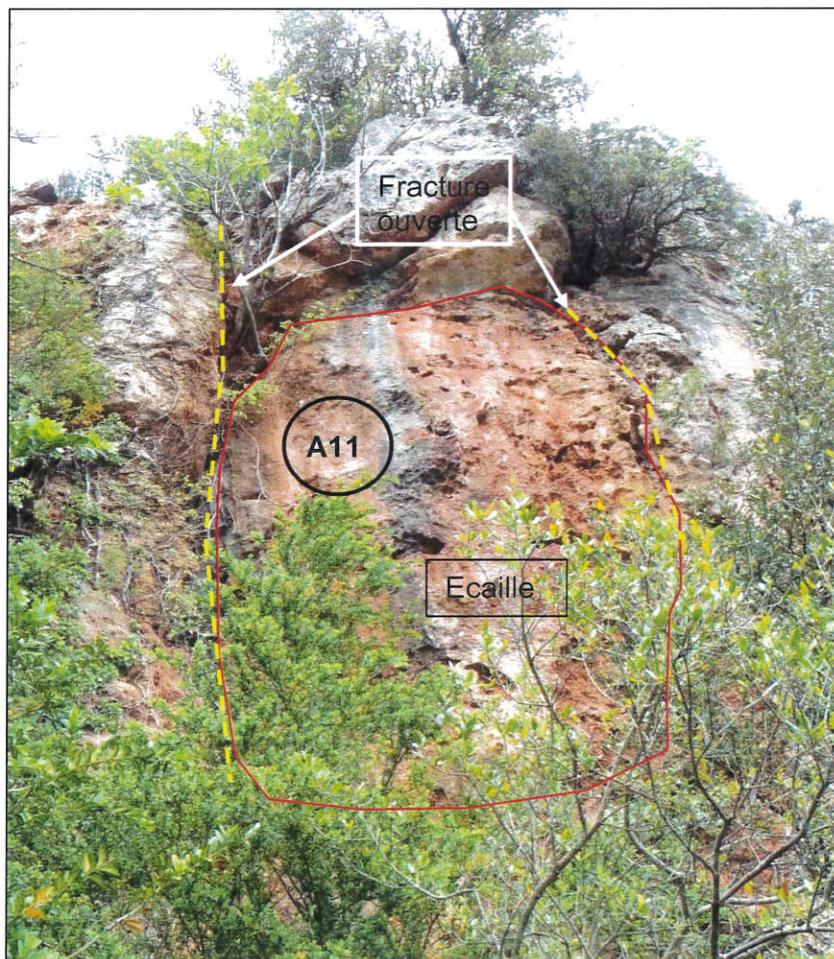
Instabilité A11 :

- Ecaille rocheuse dolomitique de couleur rougeâtre, montrant de nombreuses traces de dissolution et de circulation d'eau. De taille importante mais d'épaisseur faible. Présence d'une fracture ouverte à droite de la masse mais pas sur toute la hauteur.
- Volume ($h \times L \times e$) = $3,5 \times 2,60 \times 0,70 = 1,5m^3$
- Hauteur de chute : de 11 à 4 mètres

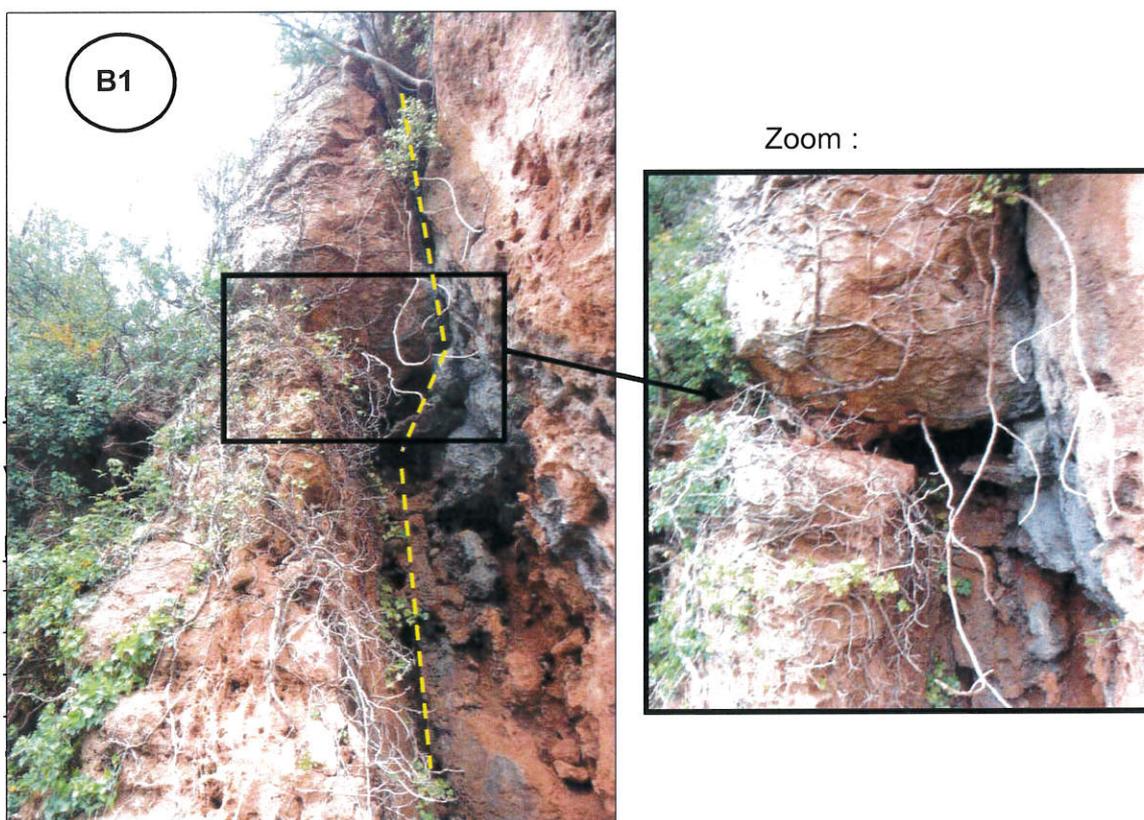
La zone B est la partie centrale de la falaise étudiée. Elle est composée de 4 piliers rocheux déstructurés (B1 à B4), de 8 à 10 mètres de haut, séparés les uns des autres par de larges fractures ouvertes partiellement comblées par des pierres/blocs, de l'argile et des racines. Les fractures peuvent atteindre par endroit jusqu'à 50 cm d'ouverture. La végétation est dense et ne permet pas d'avoir une vision complète de la zone.

- Le pilier B1 présente 2 masses reliées par l'intermédiaire d'un petit bloc rocheux très fracturé : risque de basculement important (voir zoom de la photographie). La roche montre de nombreuses traces de dissolution et plusieurs fractures subhorizontales. Présence d'un pied réduit et fracturé induisant également un risque de rupture en pied. Volume total (ordre de grandeur) : 15 m³

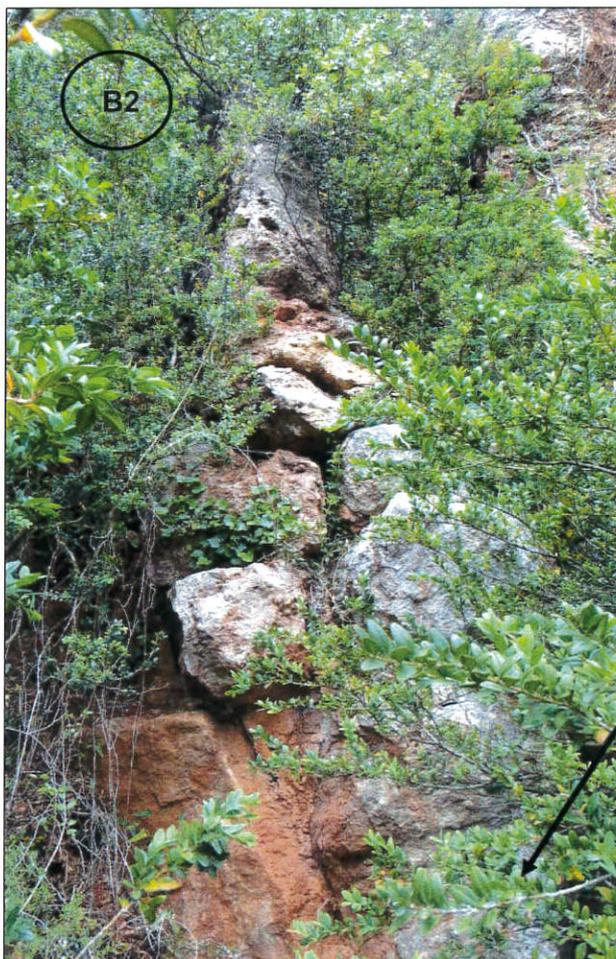
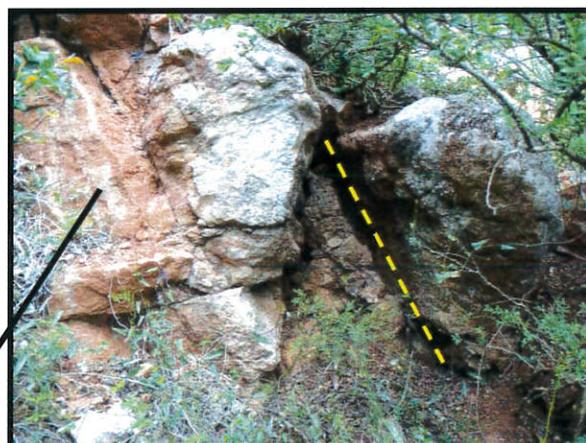
Pilier 2 :

- Le pilier 2 se compose de deux parties : une partie supérieure massive montrant des traces de dissolutions et une partie inférieure à blocs imbriqués +/- fracturés. Le pied de la colonne montre plusieurs bancs calcaires pluri-centimétriques fracturés, et présente des cassures récentes. Une zone d'éboulis est observée en contrebas du pilier. D'importantes fractures ouvertes sont repérées sur les deux côtés du pilier.
- Volume (ordre de grandeur) : 8 m³

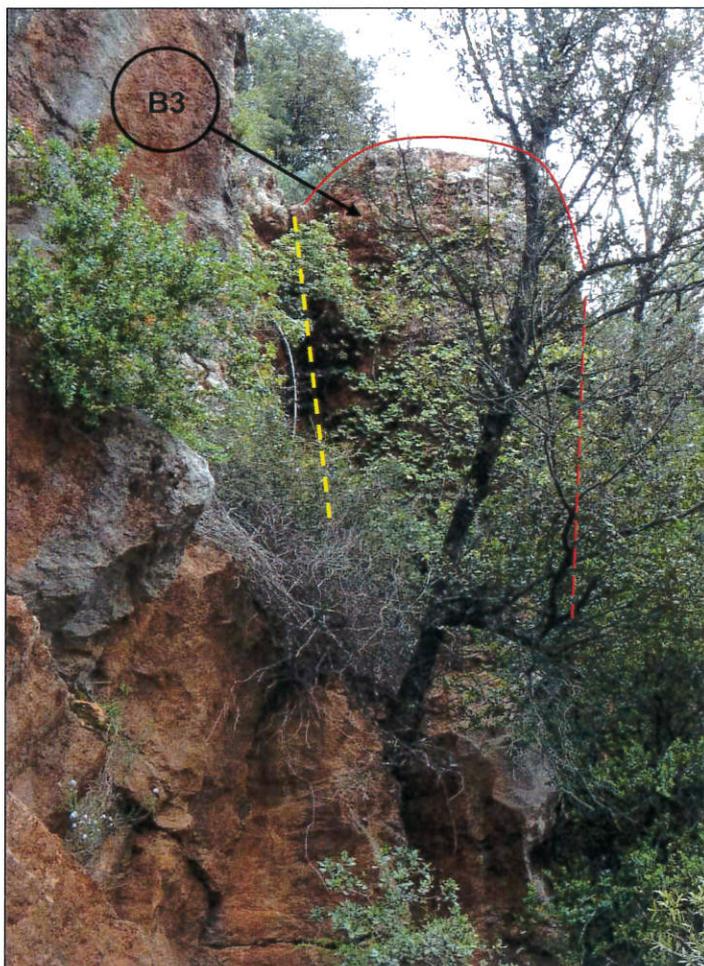
Pilier 3 :

- Le pilier 3 se présente sous la forme d'une seule masse avec un pied réduit et fracturé impliquant un risque de rupture élevé. Présence de traces de dissolution et de concrétions calcaires par endroit signe que d'importantes circulations d'eau ont eu lieu à cet endroit
- Volume (ordre de grandeur) : 12 m³

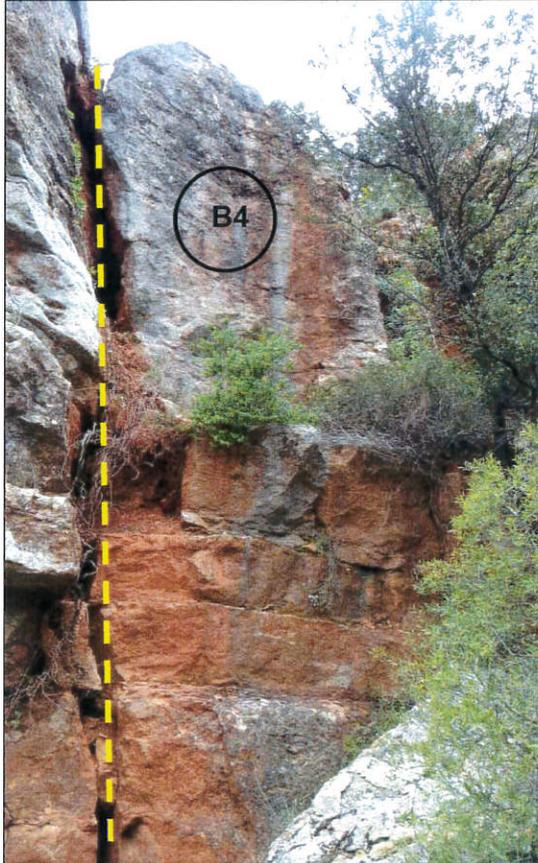
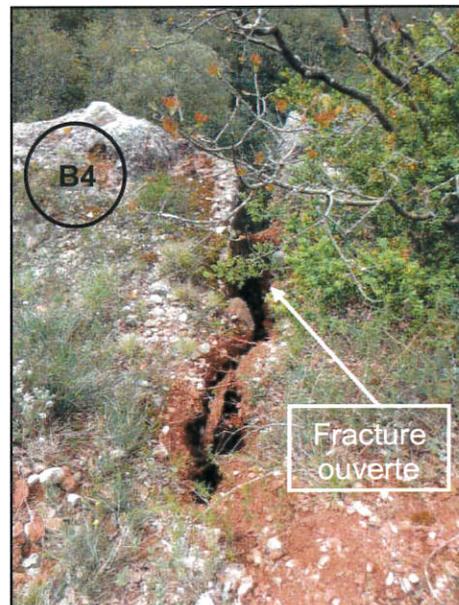
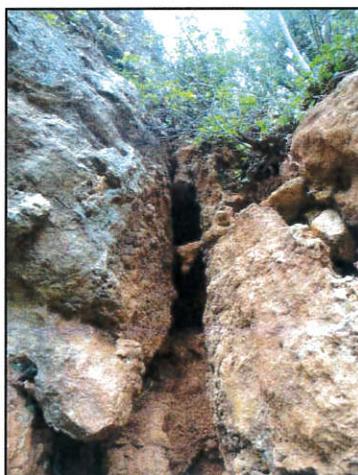
Pilier 4 :

- colonne imposante de 10 mètres de haut reposant sur des bancs calcaires pluri-centimétriques montrant des cassures récentes et de nombreuses fissures. Présence de fractures ouvertes subverticales, de 20 à 50 cm de large, des deux côtés du pilier sur toute sa hauteur, et se propageant en profondeur sur plus d'un mètre (voir photo ci-dessous).
- Volume (ordre de grandeur) 60 m³

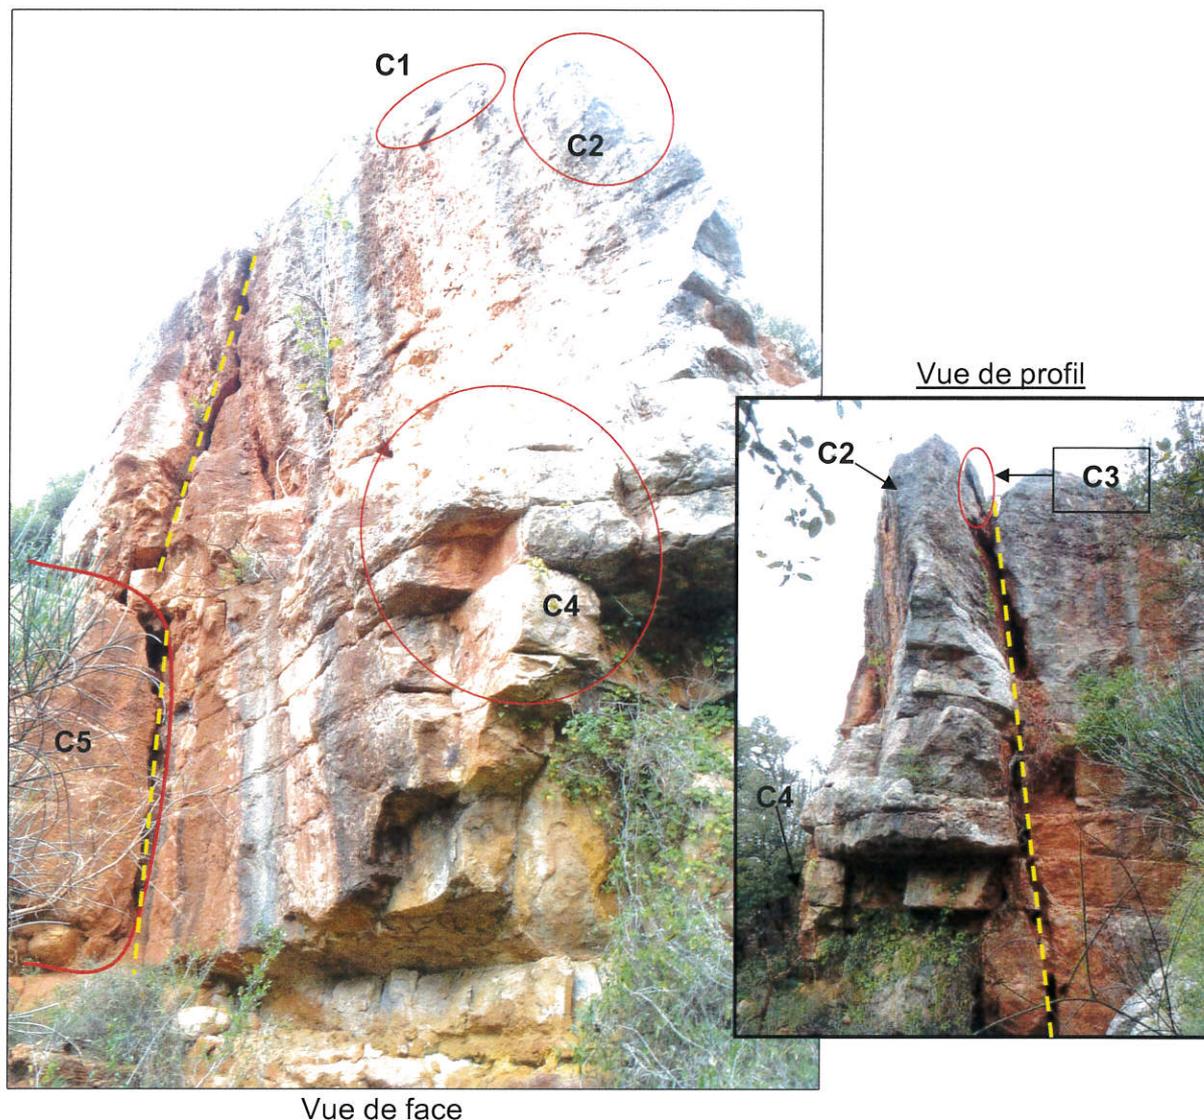
4.3 ZONE C

Il s'agit d'une très grosse colonne rocheuse de 170 m³ environ pour 10 m de haut, entièrement détachée de la falaise par une fracture ouverte de 20 cm visible au sommet et de chaque côté (voir photo de profil ci-dessus).

Les fractures sont partiellement comblées par de l'argile, des blocs et de la végétation. La partie haute est massive sur 5,5 mètres, la partie basse est formée de bancs calcaire-gréseux jaunâtres centimétriques qui se délitent en plaquettes induisant un fort risque de basculement de l'ensemble.

Toutefois notre modélisation ne prend pas en considération la possibilité que la colonne en s'effondrant se fracture en petits fragments qui risquent de se retrouver projetés. Il n'est exclu que dans un tel scénario, des éléments rocheux puissent atteindre le chemin.

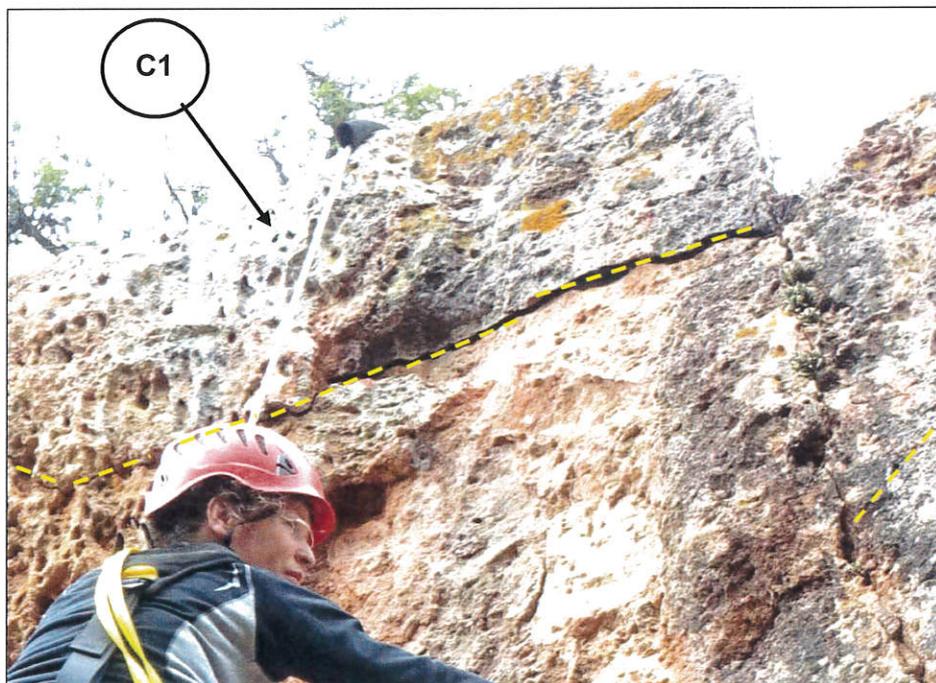
Instabilité C1 :

- Ecaille rocheuse massive désolidarisée de la paroi, une fissure centimétrique à millimétrique ouverte est observée tout le tour de la masse.
- Volume (h x L x e) = 0,80 x 1,80 x 0,70 = 1 m³
- Inclinaison du plan de rupture : 70°
- Hauteur de chute : 10 mètres

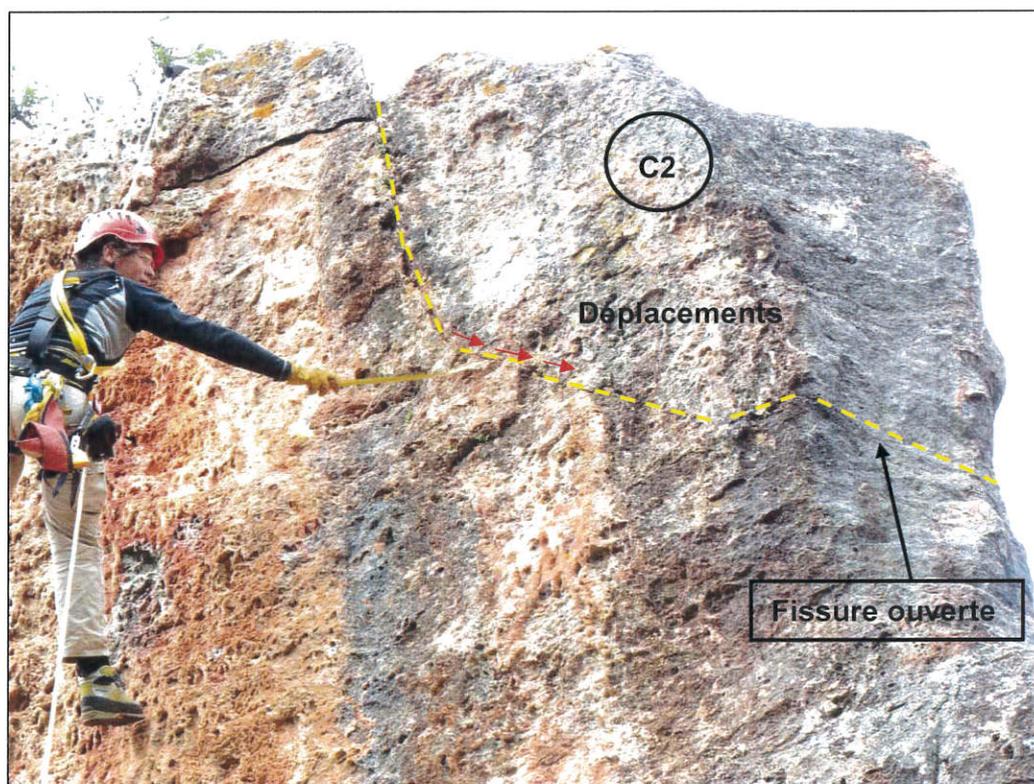
Instabilité C2 :

- Lentille rocheuse découpée sur une fissure d'ouverture millimétrique à sa base. Des signes de déplacements millimétriques récents de la masse ont été observés (grâce aux lichens).
- Volume ($h \times L \times e$) = $2,20 \times 1 \times 1$ x (coefficient de forme de 0,8) = 1.8 m^3
- Inclinaison du plan de rupture : circulaire
- Hauteur de chute : 10 mètres

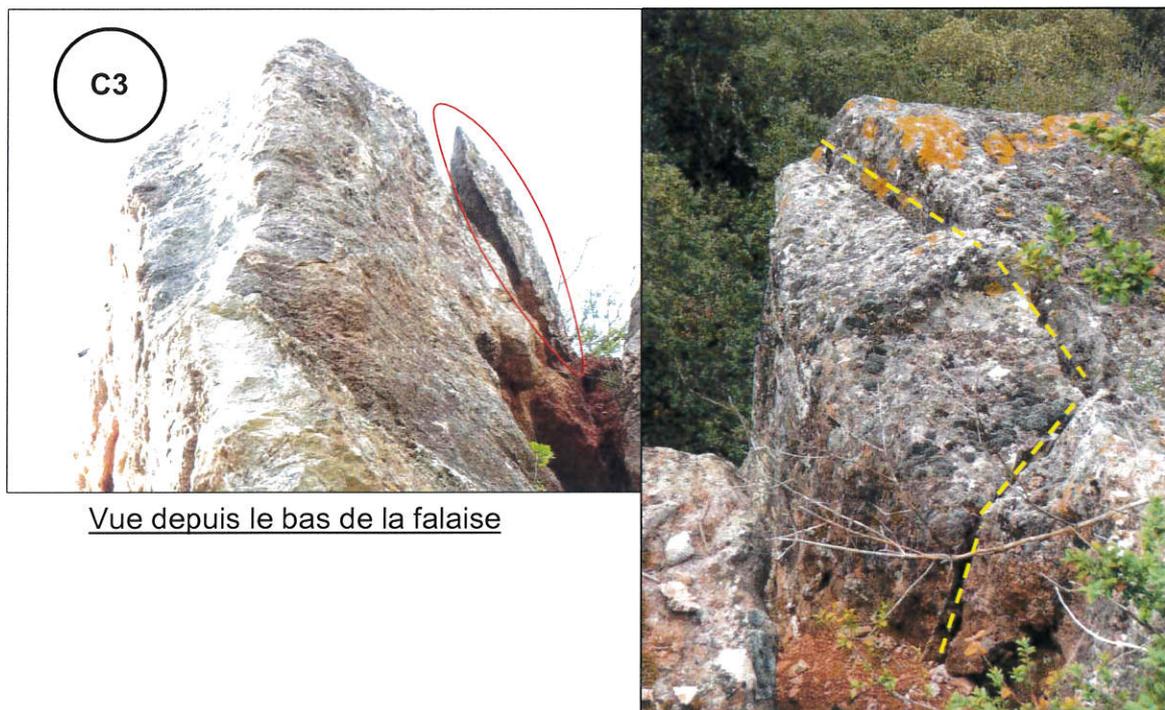
Instabilité C3 :

- Ecaille rocheuse massive désolidarisée de la paroi. Une fissure centimétrique ouverte est observée sur tout le tour de la masse. L'instabilité présente un léger surplomb d'une dizaine de centimètres, elle repose sur les masses du dessous.
- Volume (h x L x e) = 0,80 x 1 x 0,40 = 0,3 m³
- Hauteur de chute : 10 mètres

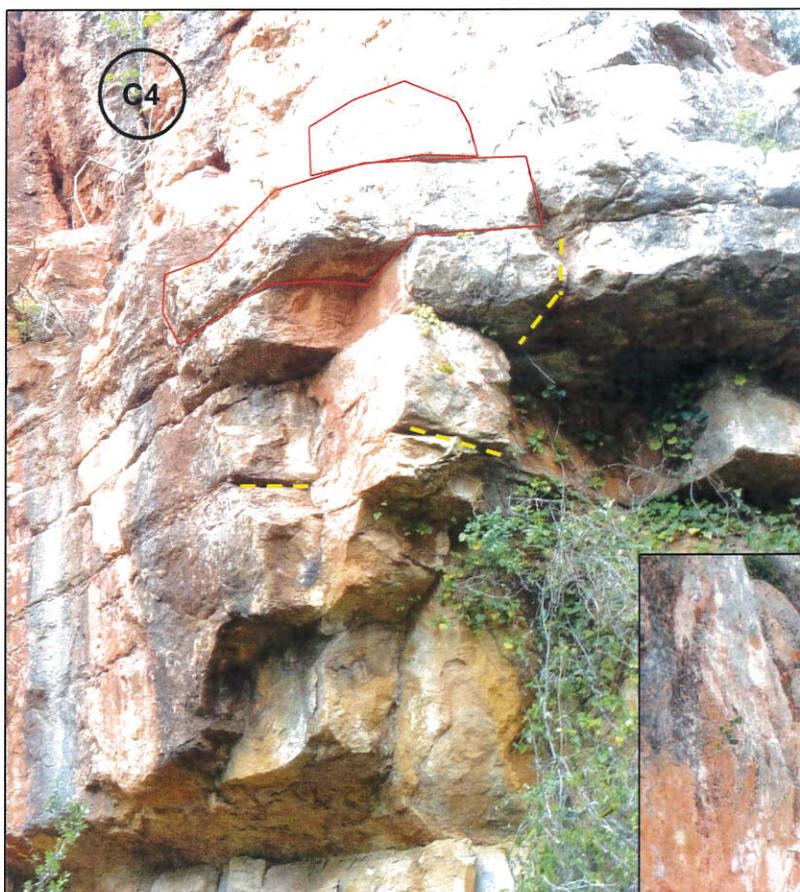
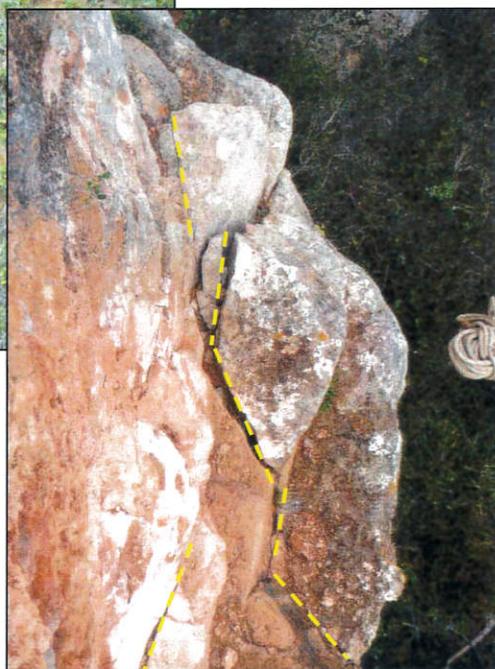
Instabilité C4 :

Bancs calcaires fracturés (fractures verticales et horizontales) formant des blocs de 500 litres à 1,5 m³ +/- découpés de la paroi. Ils sont posés les uns sur les autres.

Risque : ruptures de surplombs

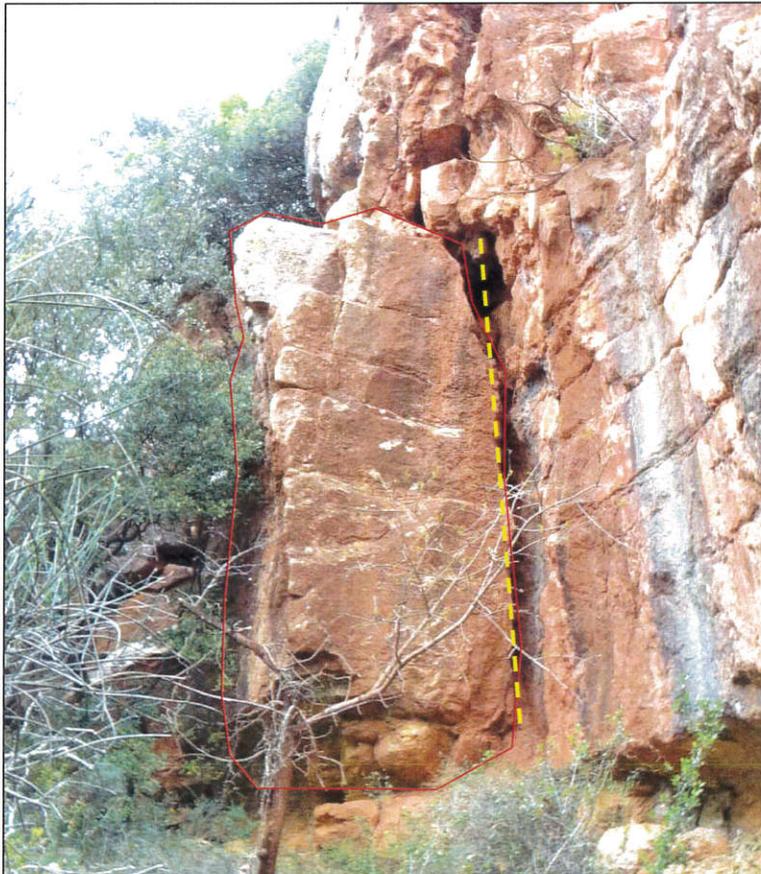
Instabilité C5 :

Masse rocheuse peu fracturée, mais bien désolidarisée de la paroi ; fracture subverticale pluri-centimétrique ouverte en arrière, partiellement comblée d'argile et des blocs impliquant une poussée. Pied réduit et très fracturé : important risque de basculement.

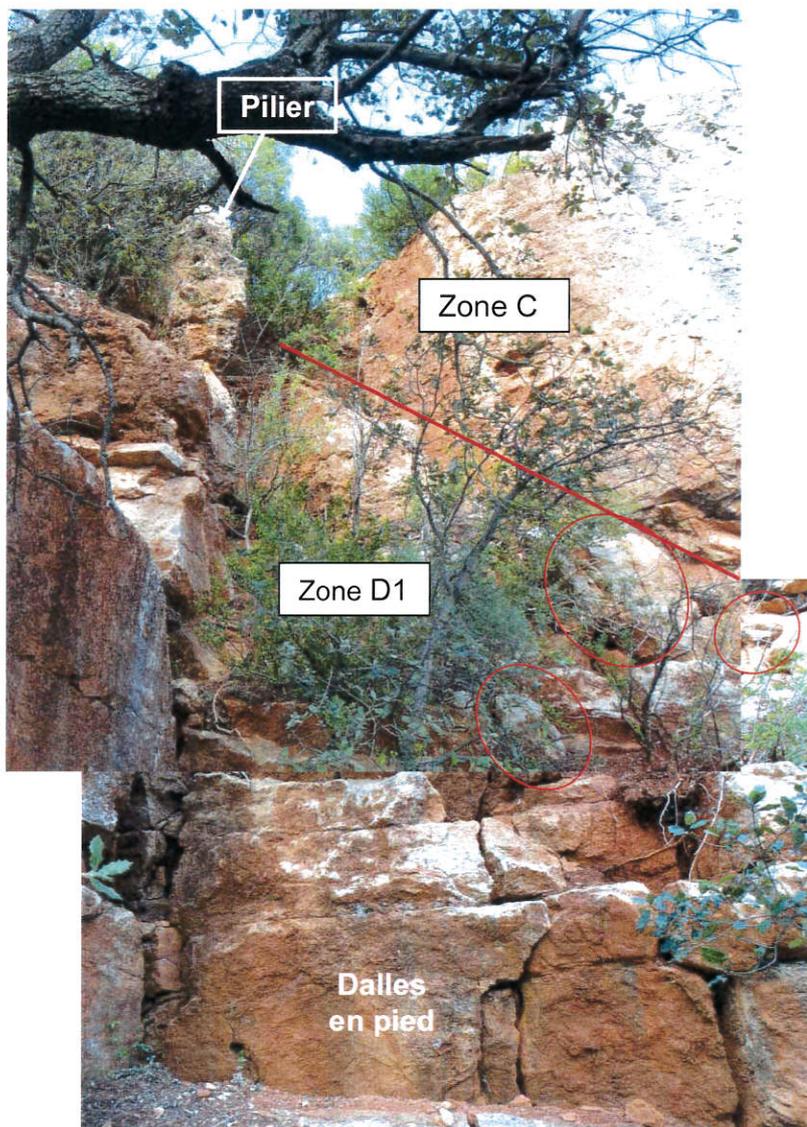
Vue de face

D1 : zone altérée à fracturation dense avec de nombreuses traces d'oxydation et de dissolution, située directement en arrière de la zone C. En base on relève des éboulis mal stabilisés d'environ 10-20 litres et en haut un pilier de 2,50m de haut.

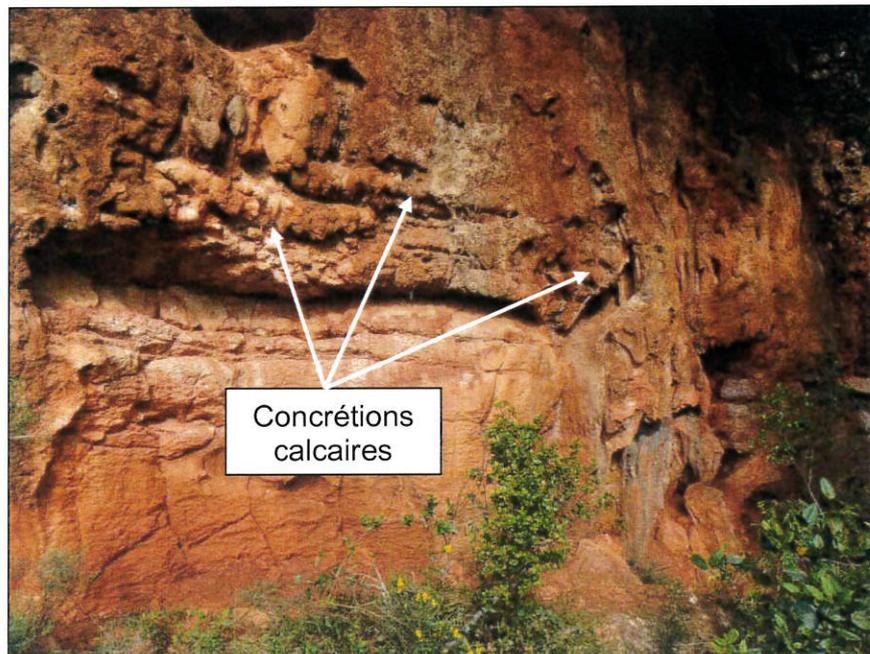
Concrétions
calcaires

- **D2** : paroi rocheuse verticale peu fracturée de 3,50 mètres de haut, sur laquelle aucune instabilité n'est observée. On note la présence de nombreuses concrétions calcaires en surface. La roche prend une couleur rouille et blanchâtre par endroit.

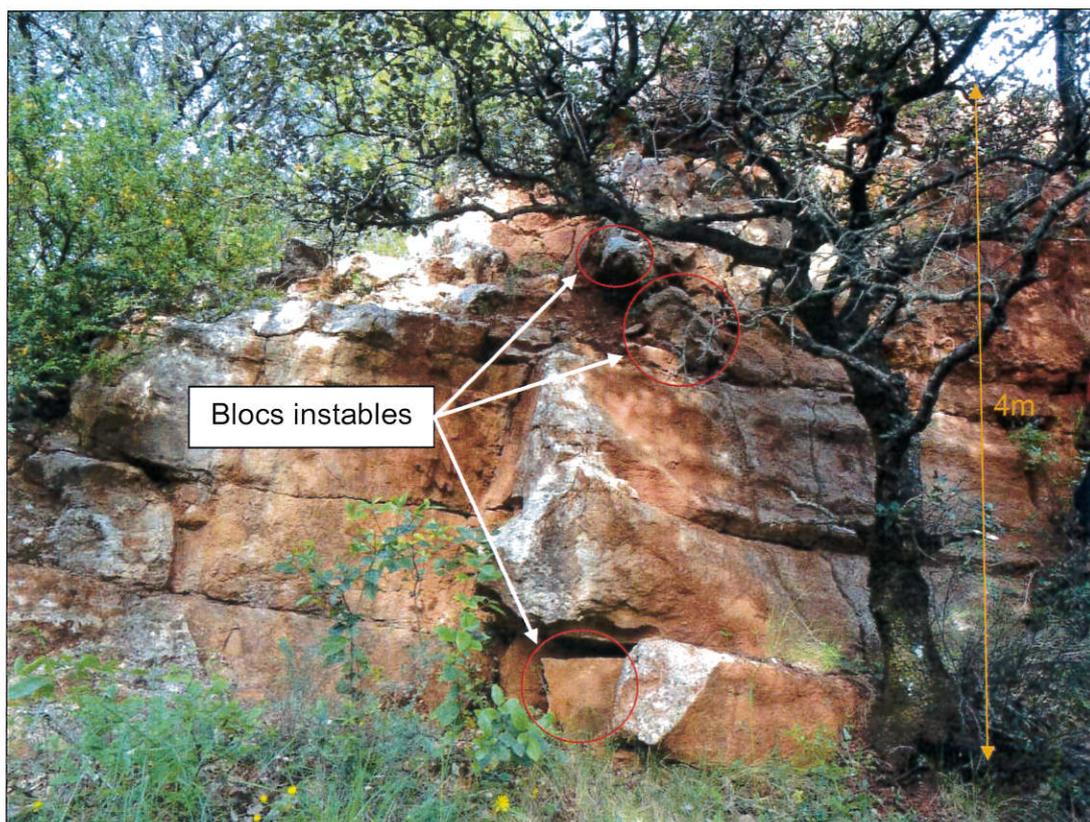
Vue de face

- **D3** : Petit ressaut rocheux de 4 mètres de haut, moyennement fracturé qui présente quelques blocs de 10 à 40 litres découpés ainsi que des blocs d'une centaine de litres encore solidaires de la paroi.
