<p>HYDRO-GEOTECHNIQUE LABORATOIRES REGIONAUX DE RECONNAISSANCE ET D'INGENIERIE DE L'EAU, DES SOLS, DES FONDATIONS ET DE L'ENVIRONNEMENT</p> <p><i>POLE FALAISE ET CAVITES</i></p>	<p>Bédarieux (34) Mairie de Bédarieux C15FAL014 / C.15.41049</p>	<p>G5</p>
	<p>DIAGNOSTIC GEOTECHNIQUE</p>	<p>Emission 12/05/2015 page 1 sur 54</p>

BEDARIEUX (34)
DIAGNOSTIC GEOTECHNIQUE ET ETUDE TRAJECTOGRAPHIQUE
Etude de confortement rocheux

Notre inspection sur site a été réalisée les 29 et 30 Avril 2015.

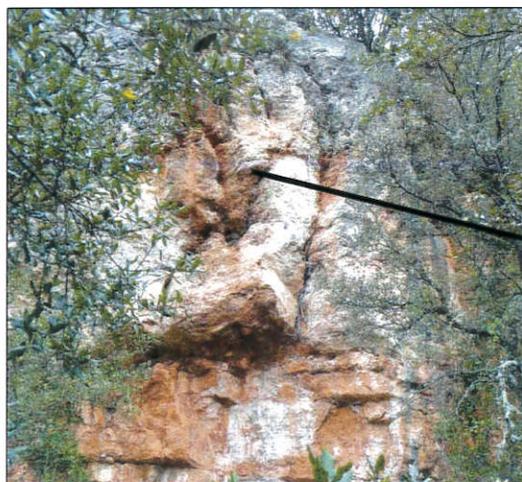
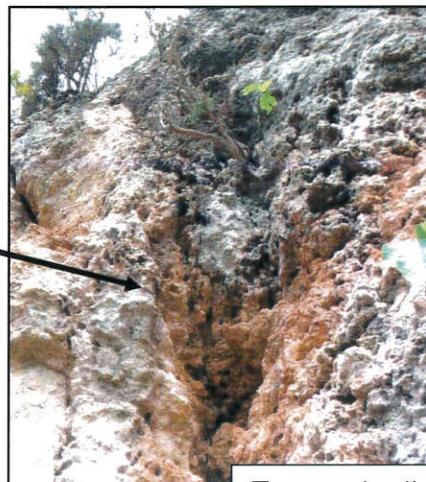
Globalement grisâtre, les dolomies se caractérisent par un faciès assez massif présentant des fractures centimétriques longitudinales dans lesquelles des traces de dissolutions et de recristallisations importantes sont visibles leur conférant ainsi une couleur plus rougeâtre, signe d'oxydation. Localement des traces de concrétions calcaires sont également observées indiquant la présence d'un ancien réseau karstique.

Traces de dissolution

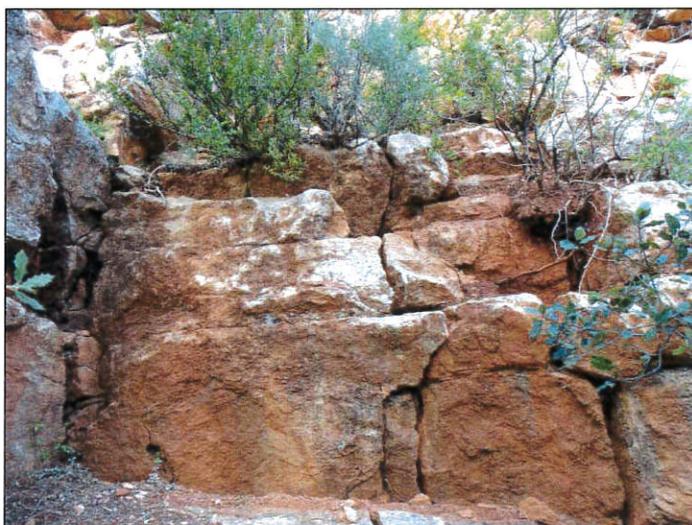
En pied de falaise, sur environ 4 mètres, la roche présente un faciès plutôt calcaro-dolomitique, sous forme de bancs pluri-centimétriques à métriques massifs. Ces bancs sont fracturés sous forme de masses anguleuses volumiques, dont certainement jonchent le pied de la falaise.

Bancs calcaro-dolomitiques

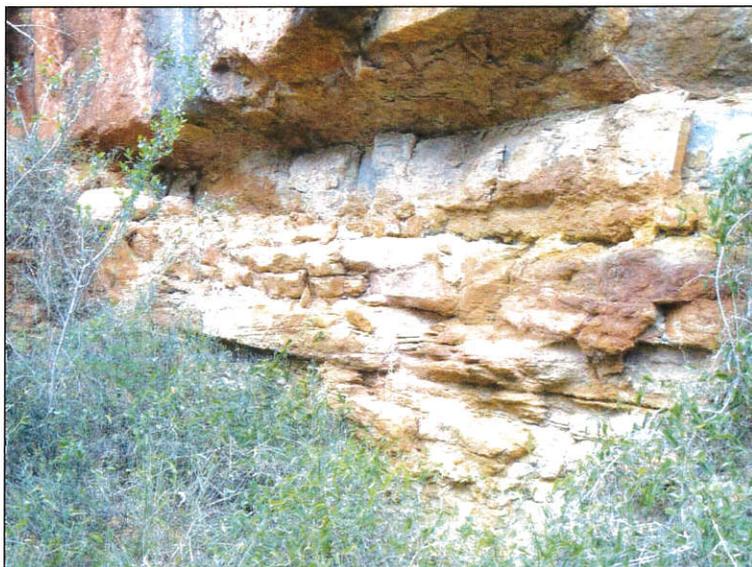
Un dernier faciès est observé à la base de la falaise, visible uniquement en partie centrale du secteur d'étude (point le plus bas). Il s'agit d'un calcaire gréseux, de couleur jaunâtre à rougeâtre, fortement fracturé, altéré et érodé. Les bancs ne dépassent pas les 20 centimètres d'épaisseur et se délitent en fines plaquettes.

Faciès gréseux

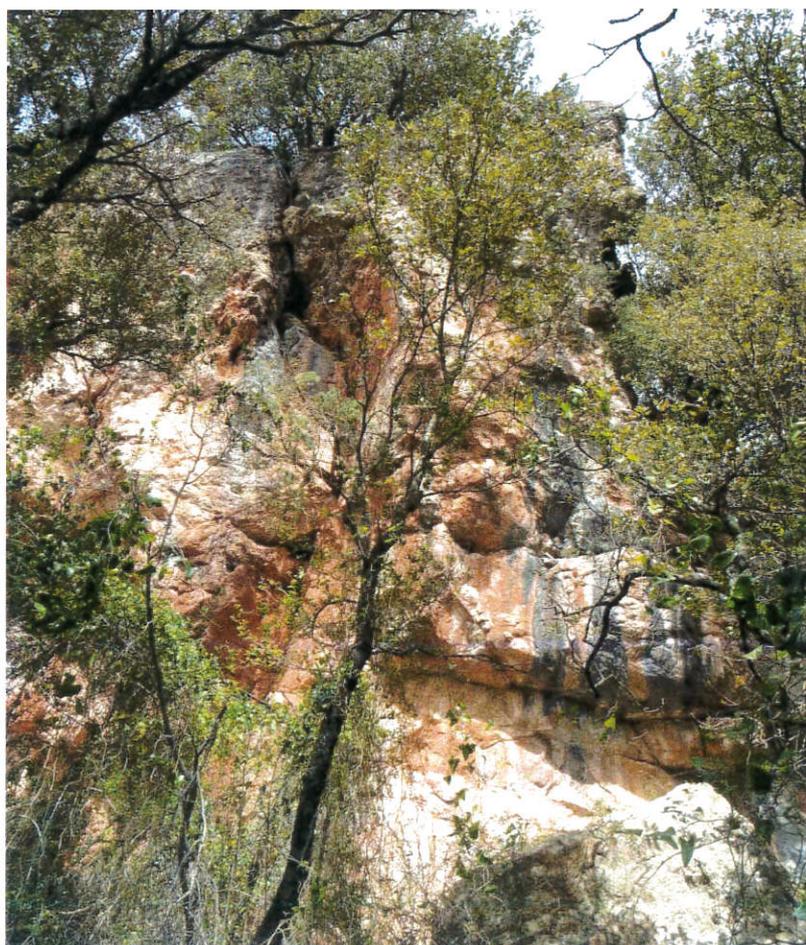
4.1 ZONE A

La zone A se présente sous la forme d'une paroi rocheuse de 14 mètres de haut sur une vingtaine de mètres de long. Elle présente plusieurs masses et blocs instables ponctuels ainsi que deux écailles verticales de gros volume étendues sur presque toute la hauteur de la paroi. Plusieurs grandes fractures subverticales sont observées dont certaines assez profondes. La base de la falaise est constituée à cet endroit de 5 bancs calcaires, de 0,4 à 1m d'épaisseur, plus ou moins fracturés.

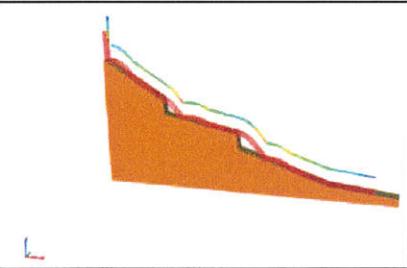
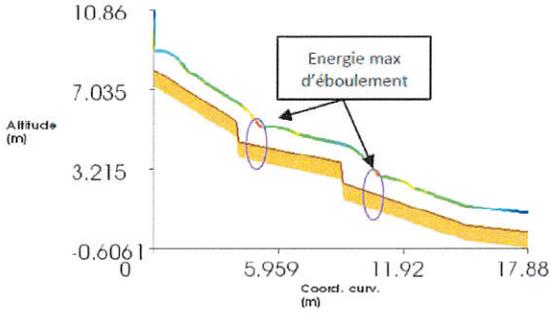
Energie maximale d'éboulement : 204,9 kJ
Pourcentage d'interception : 0 %
Commentaire : Aucun bloc n'atteint le chemin

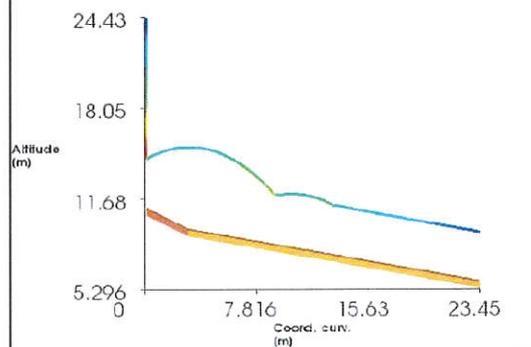
Energie maximale d'éboulement : plusieurs milliers de kJ
Pourcentage d'interception : 0 %
Commentaire : La colonne n'atteint pas le chemin

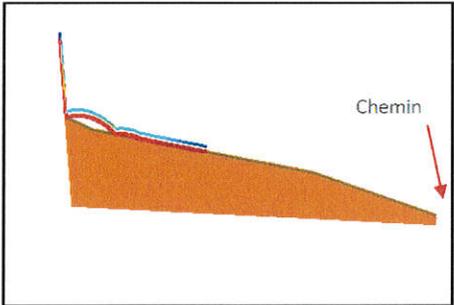
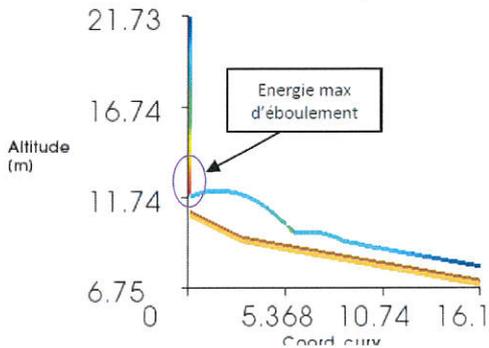
Instabilité C2

Energie maximale d'éboulement : 433,5 kJ
Pourcentage d'interception : 0 %
Commentaire : Aucun bloc n'atteint le chemin

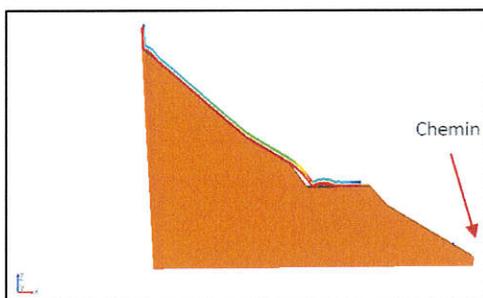
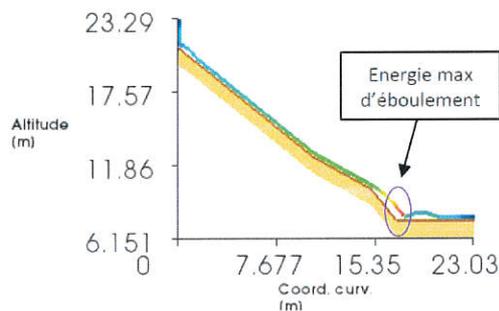
Instabilité D3

Energie maximale d'éboulement : 15.46 kJ
Pourcentage d'interception : 0 %
Commentaire : Aucun bloc n'atteint le chemin
